قبة وخانقاه ومقعد وسبيل وكتاب ومنزل
السلطان قنصوه الغوري

القاهرة التاريخية
HISTORIC CAIRO

مجموعة السلطان الغوري

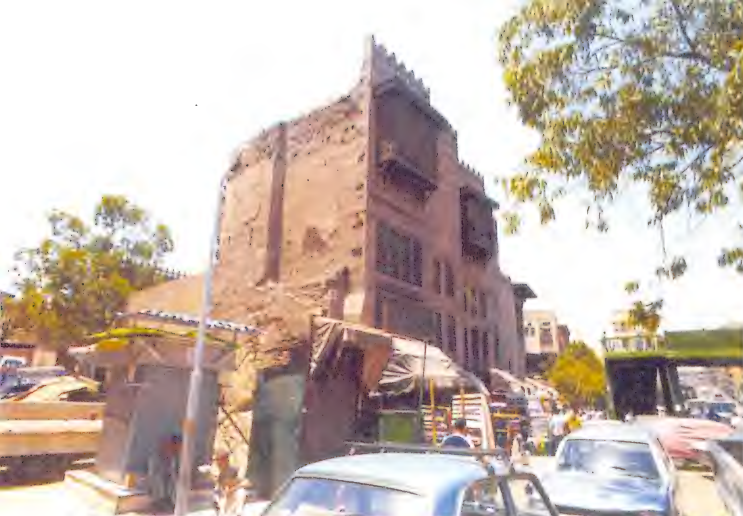
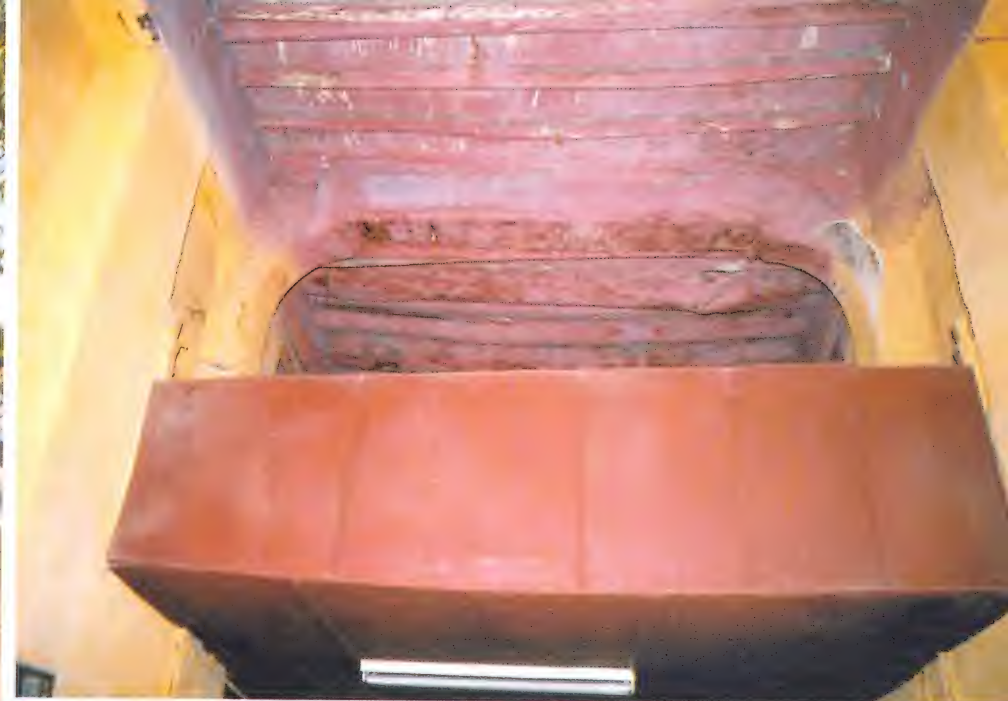
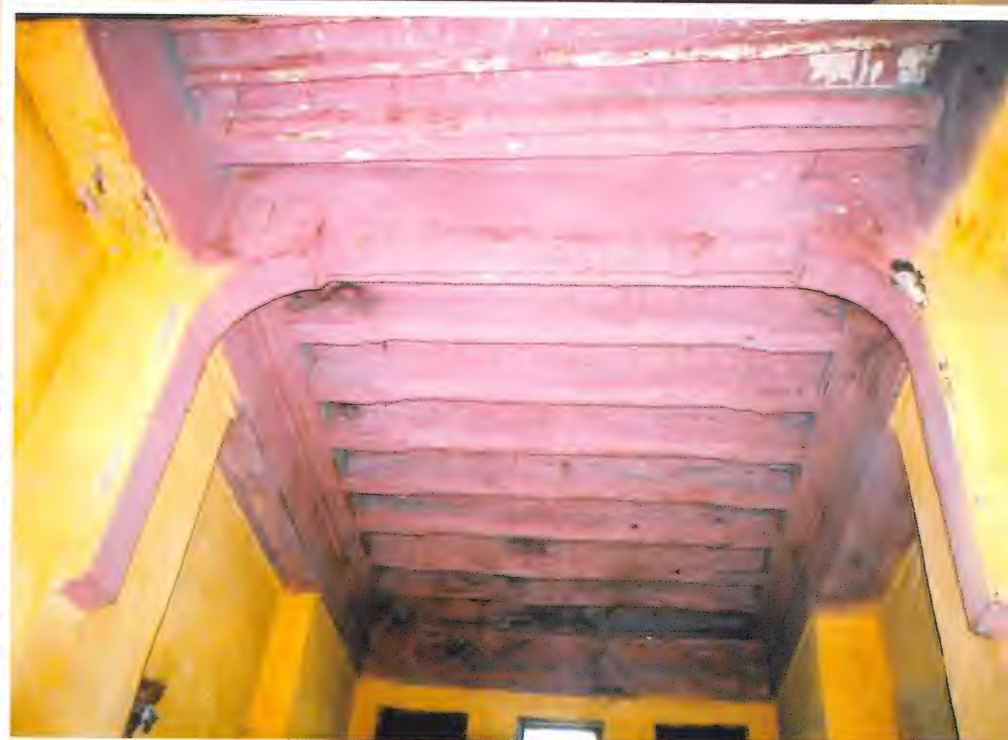
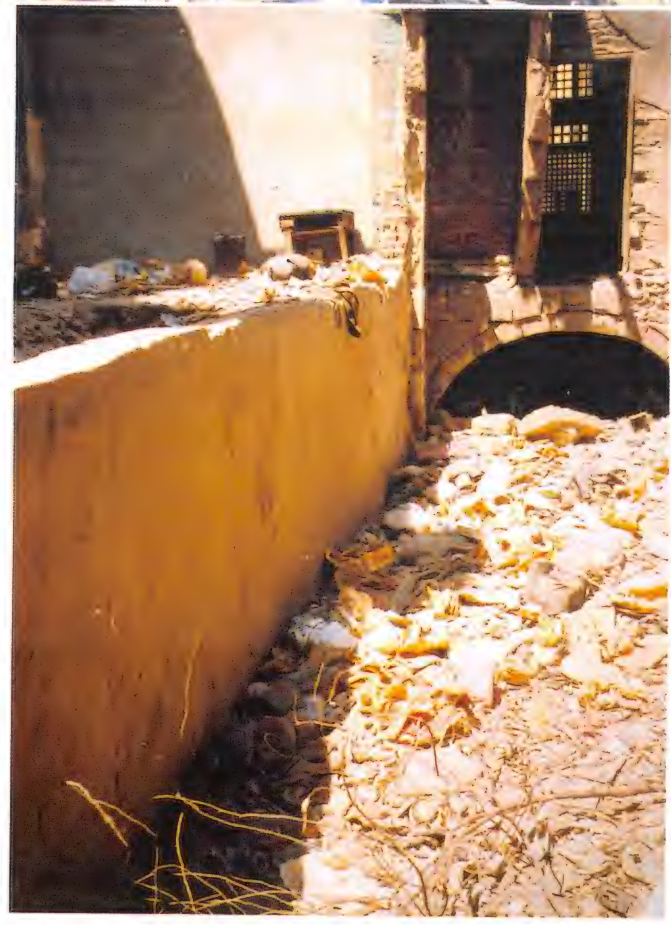
يعد إحدى الإشكاليات التي اعترضت فريق العمل بالمشروع، فلقد أجر من زمن بمعرفة الأوقاف، فالدور الأرضي أجز لمكتب حمامة ومخازن للمحلات، والطوابق العلوية ورش لتطريز القماش "سيرمه"، ولكن حالة المبنى الإنشائية كانت بالغة السوء لدرجة أن لجنة حفظ الآثار أصدرت قراراً لهدمه، وذلك لوجود شروخ بالغة التدهور بالحوائط، واختفاء عناصره الأثرية خلف التعديلات الناتجة عن سوء الاستخدام.

حالة المنزل قبل البدء فى الأعمال

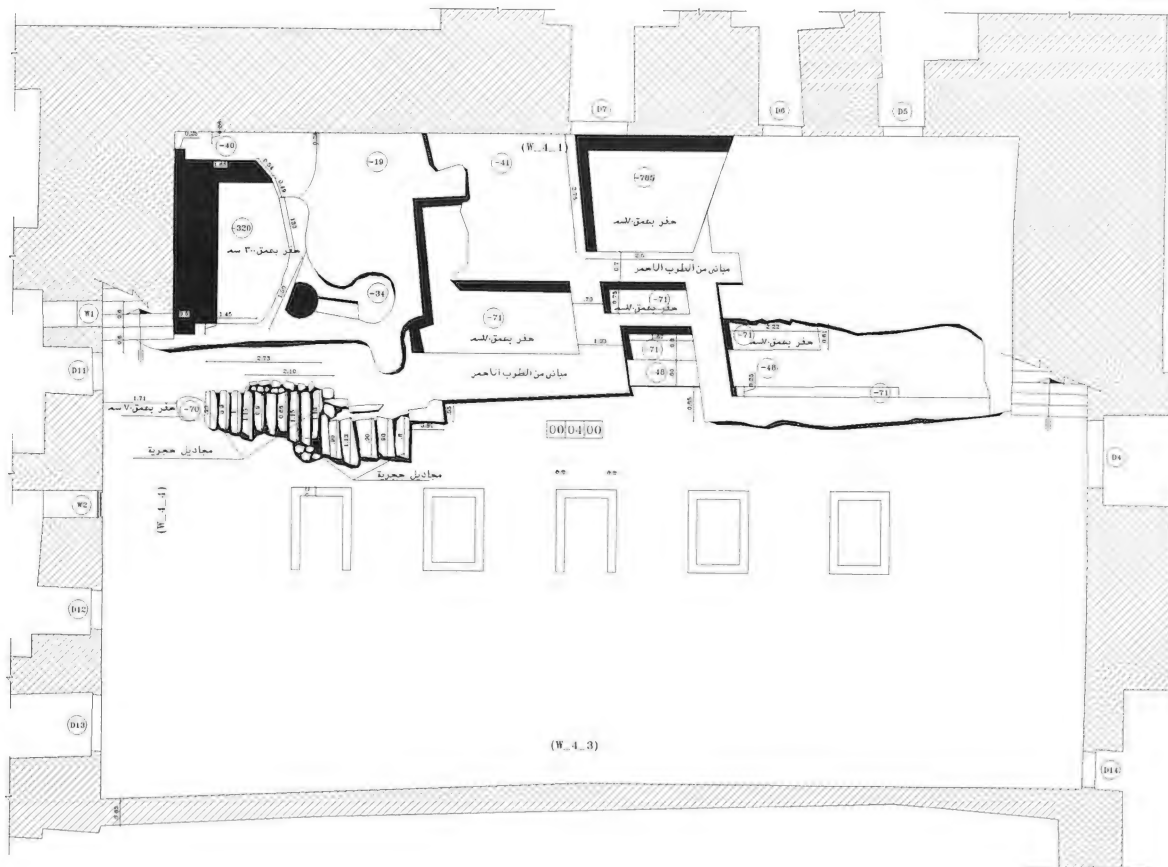
مسقط أفقي للحفائر بالفناء

كانت مرحلة الكشف عن العناصر المعمارية التي اختفت أو كادت أن تختفى من المجموعة من أهم المراحل التي اعتمد عليها فريق العمل بالموقع حيث استُنتج من خلالها العديد من الاستنتاجات التي فسرت العديد من المشاكل المعمارية والأنشائية، وكانت مشكلة ارتفاع منسوب المياه الجوفية من المشاكل التي كانت تعوق أعمال الكشف والتقيب، كما أن التعديات التي حدثت على المبنى من إضافات معمارية أحدثت تشويشاً كبيراً على بعض العناصر المعمارية الأصلية.

لذا كان من الضروري إزالة المخلفات وإجراء بعض الحفر الكشفية لمعرفة طبيعة الطابق الأرضي لتحديد سبب مشكلة ارتفاع منسوب المياه الجوفية. وكانت نتيجة أعمال الحفائر:

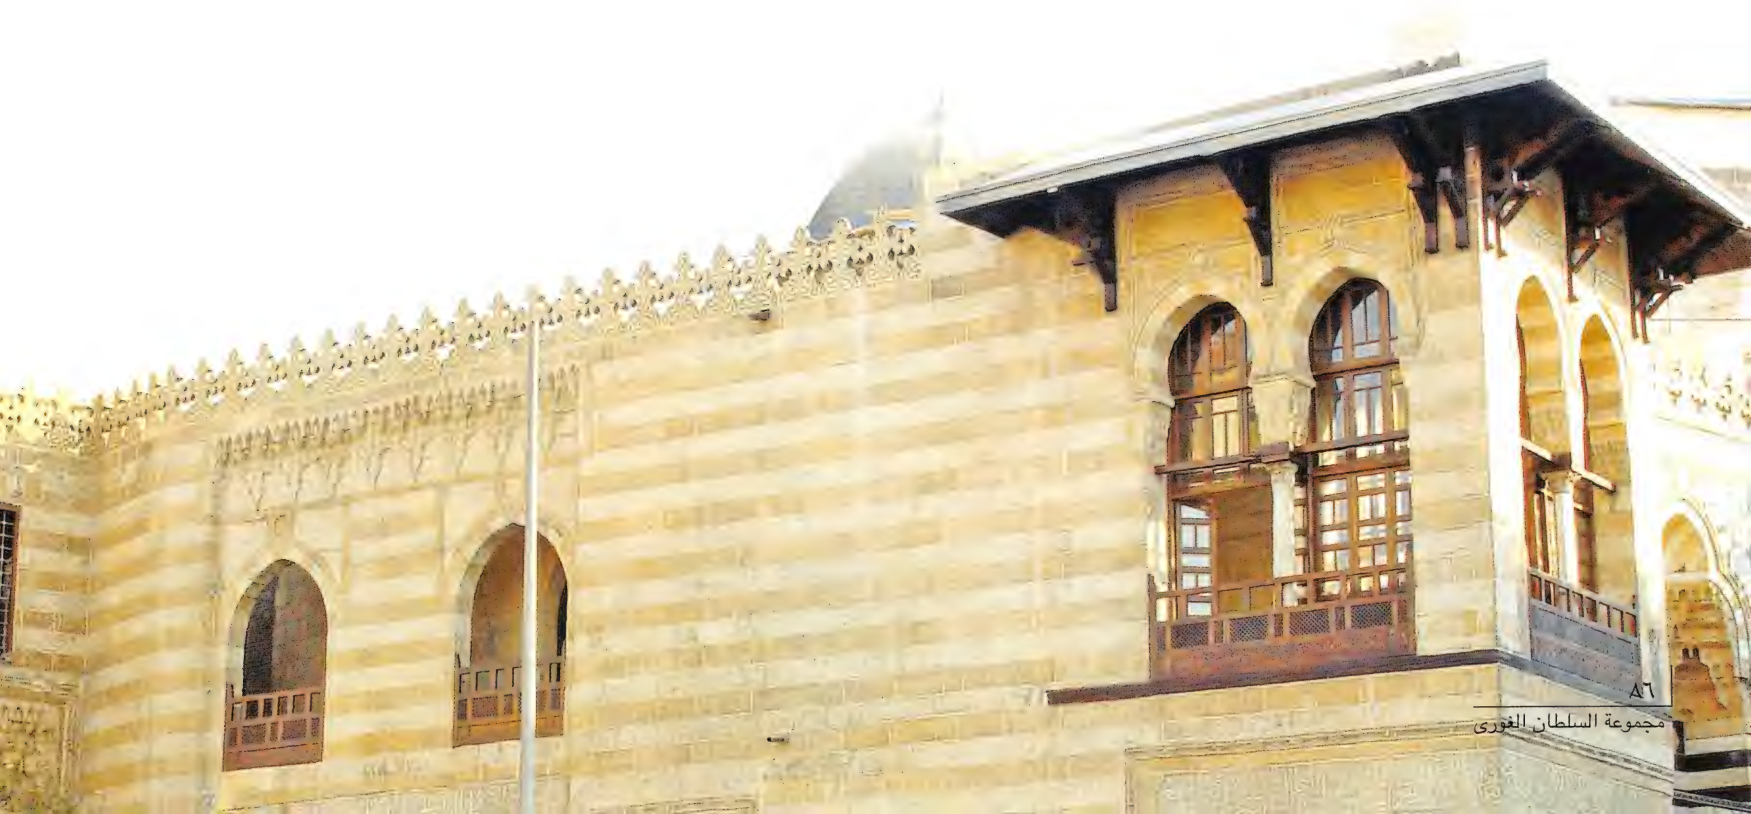
شروخ حائط واجهة الأهر

تم رصد هذه الشروخ وفك السقف الخشبي للممر خلف الحائط ثم تمت دراسة الشروخ مع وضع أنسب الحلول لها والمتمثل في تريبط الحائط مع حائط الخانقة باستخدام قطاعات من الخشب مثبتة في الحوائط باستخدام جوايط معدنية، كما تم فك أرضية هذا الممر والتي كانت من بلاط الموزايكو مستحدث والذي تم ابدالها بأرضية من بلاط حجري، وتم فك الأحجار التي سدت بها فتحتا الشباك المطلتان على شارع الأهر بهذا الممر واستبدالها بدرابزين خشبي وفق الشكل السائد في الواجهة، وفي نهاية هذا الممر توجد مساحة مكشوفة وضع فيها دورات مياه مستحدثة تم إزالتها، وبجوار هذه المساحة المكشوفة سلم يؤدي إلى حجرة كانت مخصصة لمؤدب الكتاب ثم فك درج السلم المتهالك وأعيد تركيبه، كما تم فك أرضية الحجرة لعمل سقف التخفيف الخاص بالحجرة الملحقة بالخانقة وأعيد عمل أرضيتها من الحجر بعد ذلك، كما تم ترزير عدة شروخ بحوائط الحجرة وفك مباني الطوب الحديثة التي سد بها شباك الحجرة المطل على شارع الأهر.

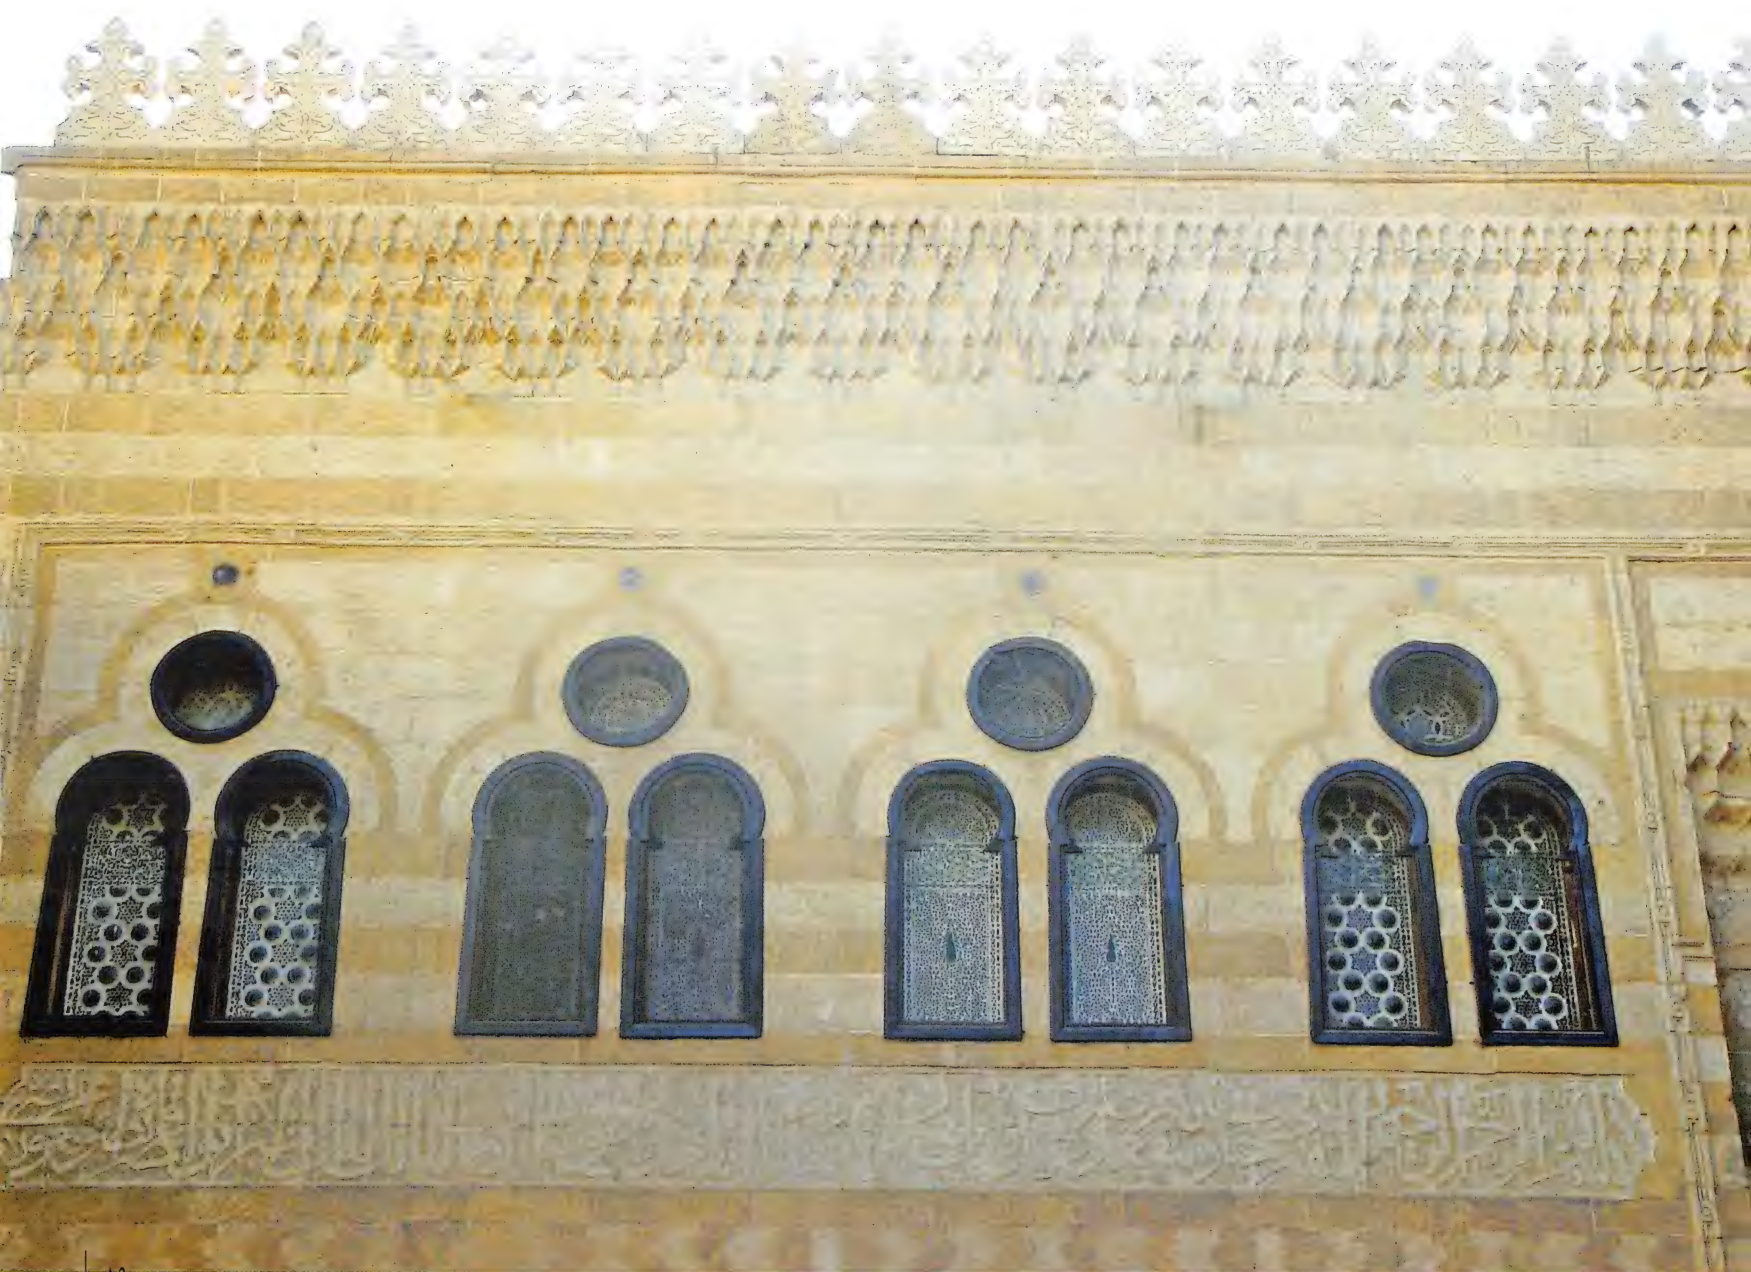
الفناء الجنائزي والمياه الجوفية:

عانت المجموعة بالكامل خاصة الفناء من ارتفاع منسوب المياه الجوفية وعليه فقد تم دراسة شبكات المياه والصرف خارج المجموعة لتحديد مصدر المياه الجوفية، مع رصد منسوب المياه بشكل دائم للوقوف على الوضع من حيث ارتفاع أو انخفاض المنسوب، كما تم وضع حل لمشكلة المياه من خلال الشبكة تثبيت منسوب المياه وذلك بعمل شبكة لتصريف المياه على شبكة العمومية للصرف الصحي باستخدام مواسير مثقبة محاطة بفلتر زلط تصريف على عدة مطابق ومنها للشبكة العمومية.

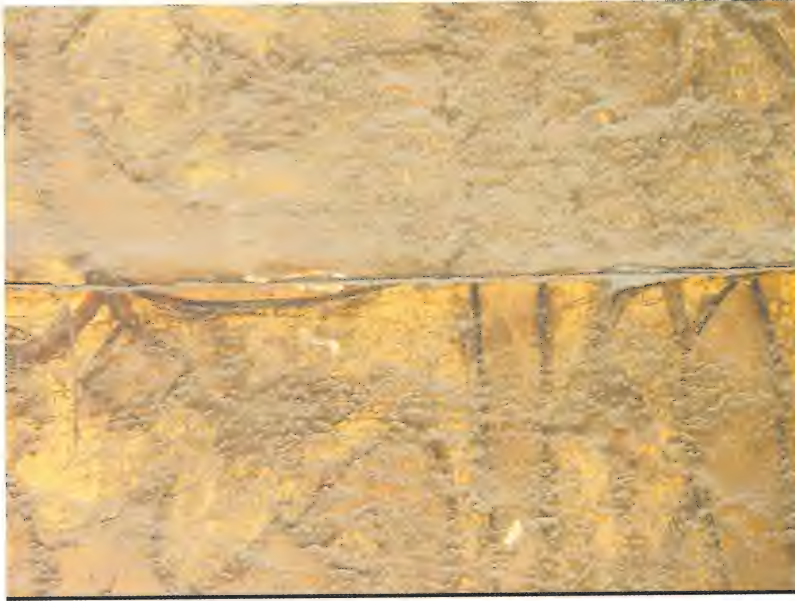
تراكم طبقات من الأتربة الكثيفة والاتساخات بإزار سقف الخانقاة

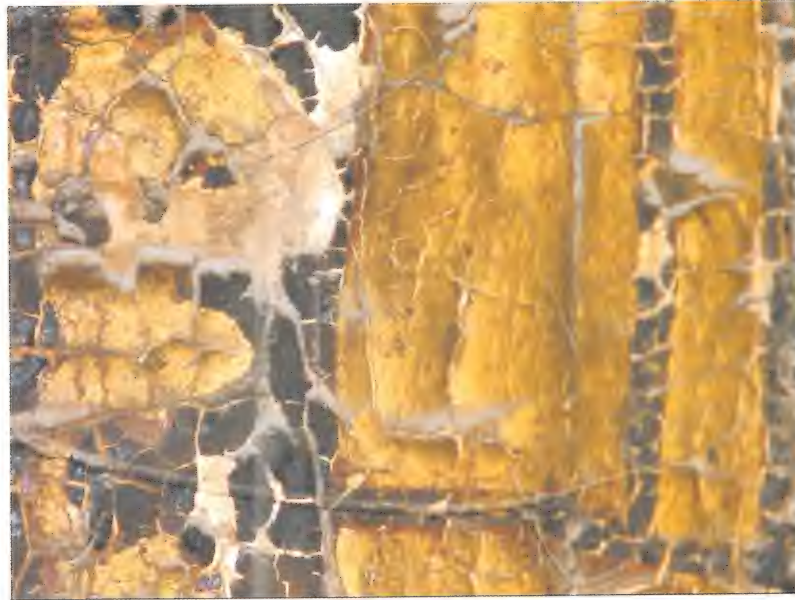
تقشر وانفصال طبقات التلوين وأرضية التحضير

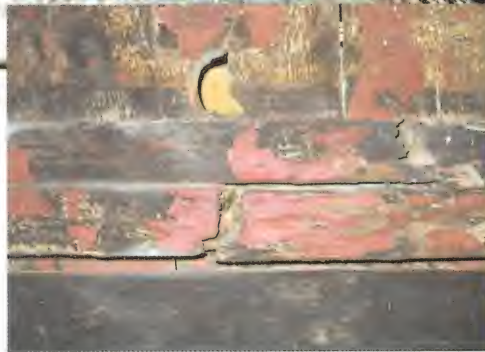
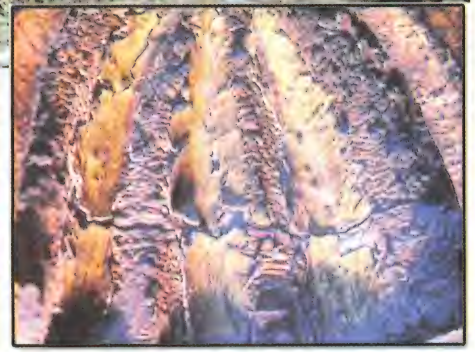
- أعشاش العنكبوت والأترية بسقف الخانقاة
- طبقات الجير تخفى الزخارف أسفلها
- بأحد أسقف المنزل
- شروخ وإنفصالات بطبقات التحضير

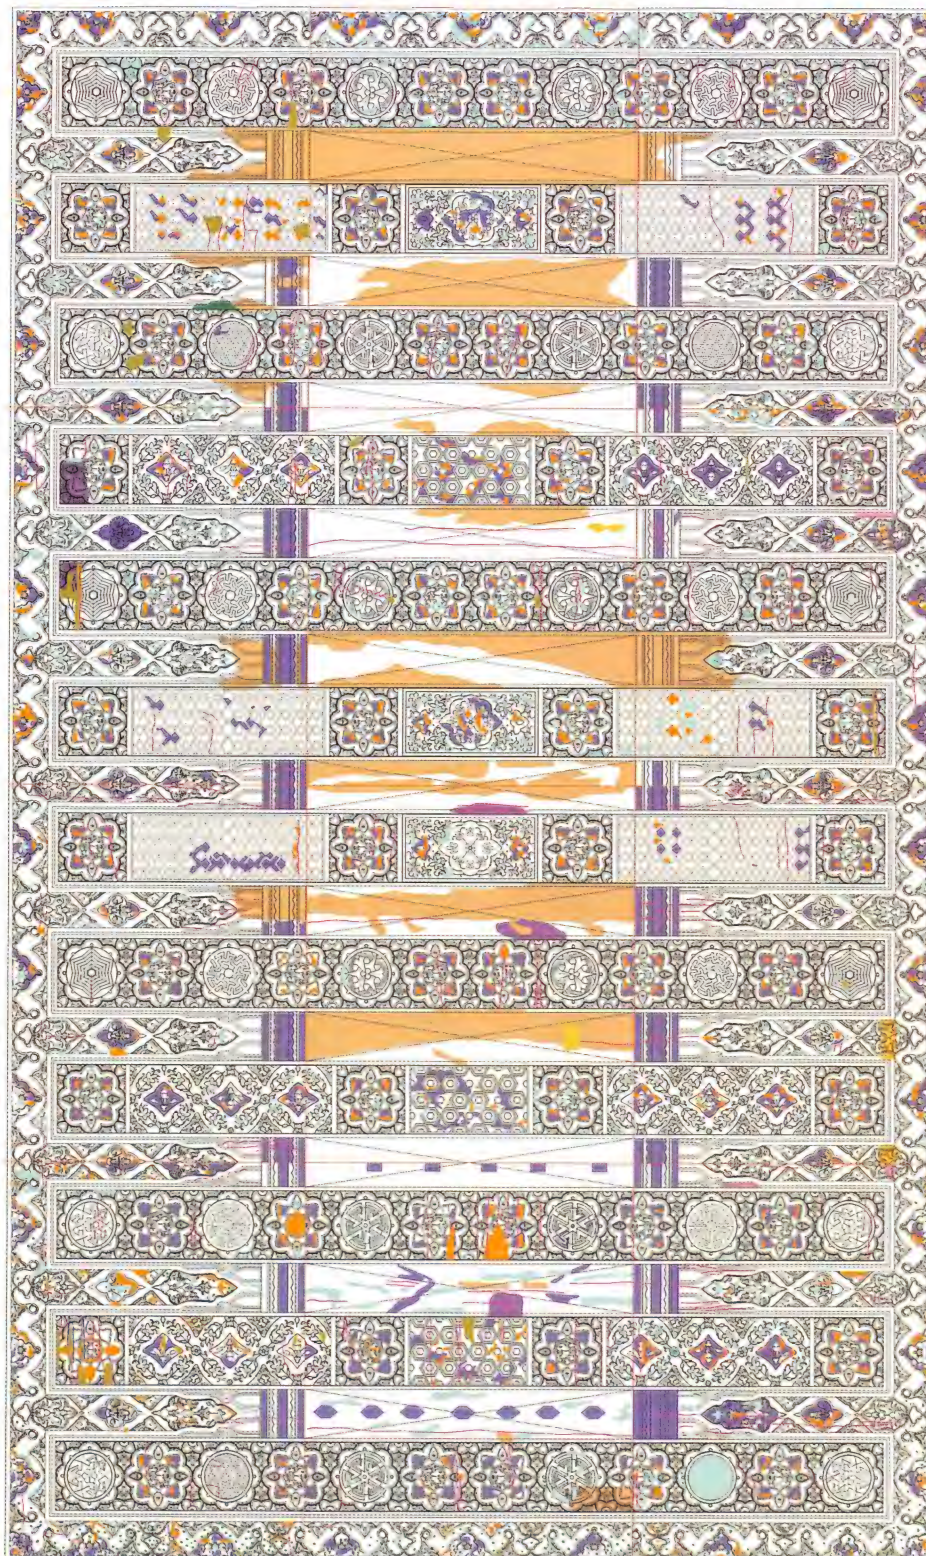
التوثيق المعماري لسقف السبيل موضح عليه مظاهر التلف

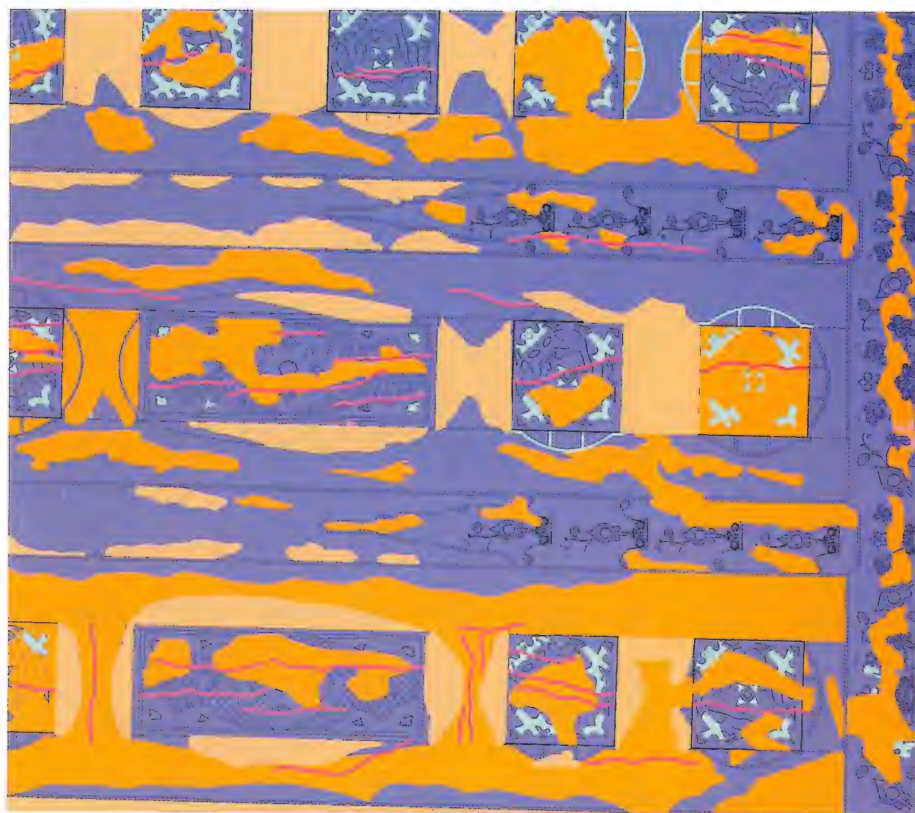
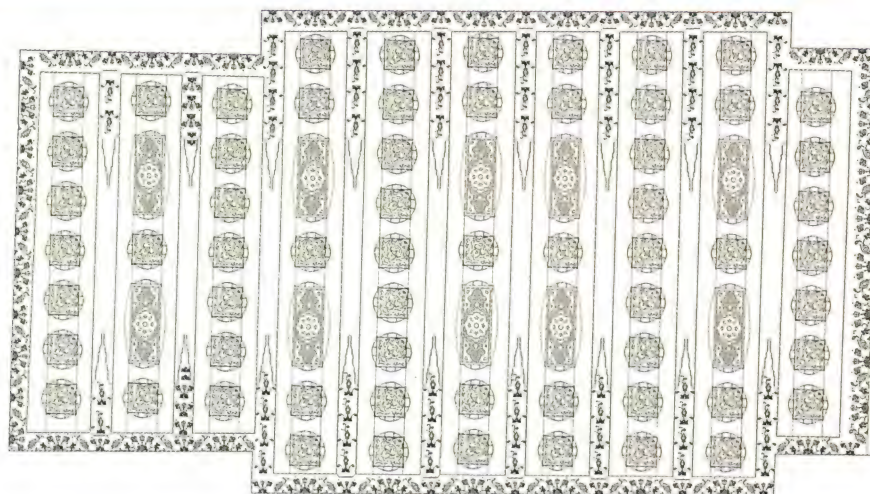
التوثيق المعماري لسقف الدركاة ونموذج لجزء منه موقع عليه مظاهر التلف

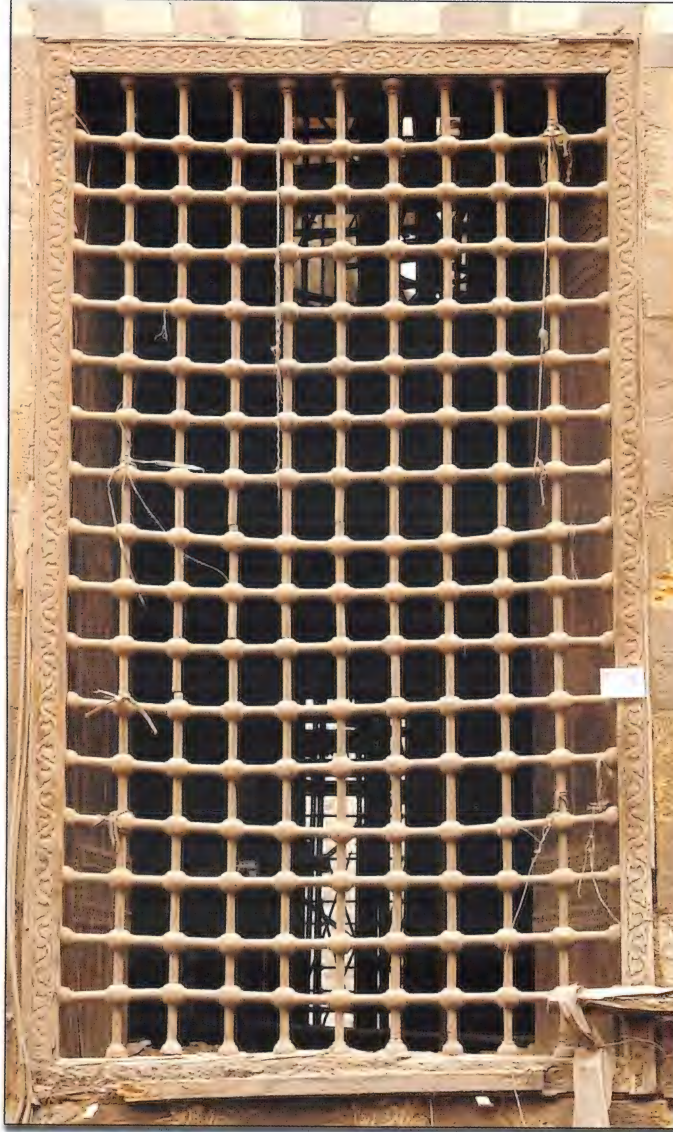
نموذج للشبابيك النحاسية والحديدية قبل الترميم

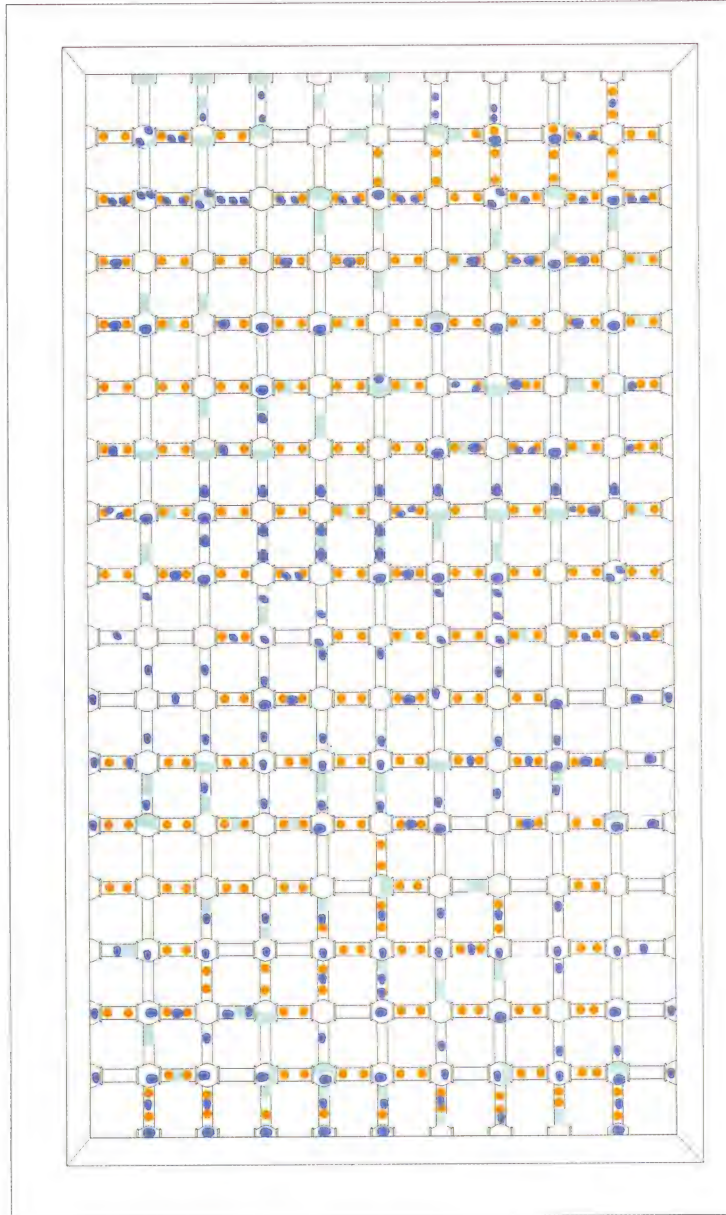
نموذج من التوثيق المعماري لأحد الشبائيك النحاسية موضحاً عليه مظاهر التلف

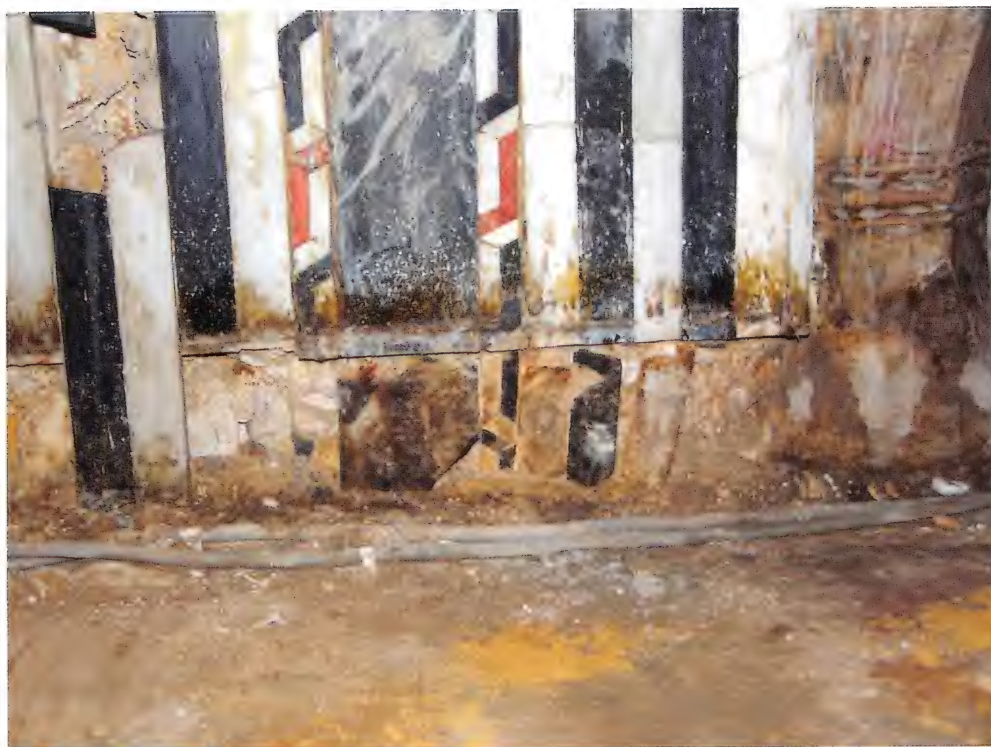
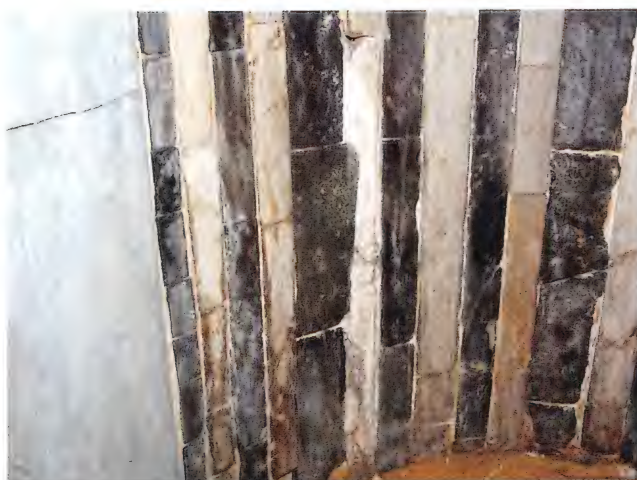
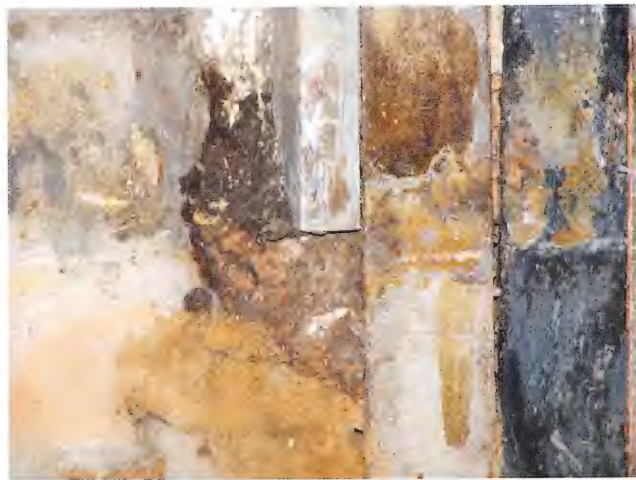
تراكم الاتساخات على جزء من الرخام الملون

تدهور حالة العناصر الرخامية خاصة بالمحراب والتكسيات الرخامية بالقبة

أولى خطوات التنظيف للعناصر الرخامية تمثلت في التنظيف الميكانيكي بالفرش لإزالة الأتربة مع الاستعانة بالفرر لإزالة الاتساخات المتكلسة أعقب ذلك التنظيف باستخدام محاليل النشادر المخففة والصوابين المتعادلة ثم يتم شطف هذه المحاليل بالمياه النظيفة وتستخدم الفرش البلاستيك المخصصة لذلك حسب درجة الاتساخات الموجودة على الأرضيات الرخامية مع المعادلة باستخدام الماء النقي .

كما استخدم التنظيف الكيميائي باستخدام عجائن وكماذات حيث استخدمت كمادة تتكون من بنتونيت + أمونيا + رمل + ماء، وتوضع لمدة تتراوح من ٢٠ إلى ٣٠ دقيقة حسب حالة الرخام ثم بعد ذلك تزال المادة ويتم التنظيف باستخدام الماء النقي مع الحفاظ على درجة اللون المناسب لطبيعة الرخام .

عمل حشو عجائن لملئ الفجوات وتتم هذه العملية باستخدام عجائن خاصة تتكون من بودرة رخام وأكاسيد ملونة إضافة إلى مادة إيبوكسية رابطة ويتم ملئ الشروخ والفجوات وتسويتها وذلك بالنسبة للأجزاء التي تعذر استكمالها بقطع رخامية خاصة بالأرضيات والتكسيات الرخامية بالقبة

تم العزل لكل العناصر الرخامية باستخدام مادة البارلويد B72 المذاب في الطولوين بنسبة ٥٪.

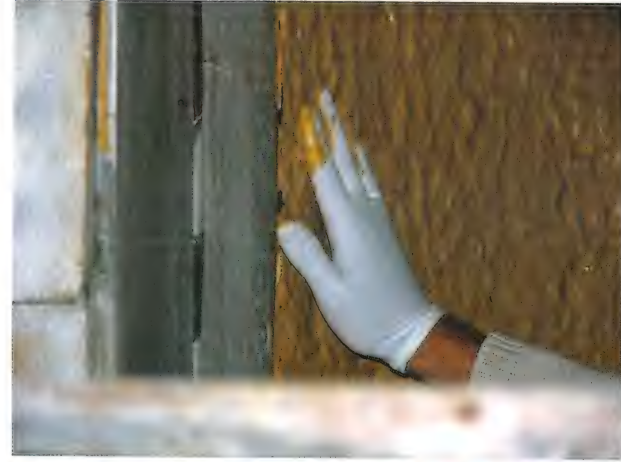
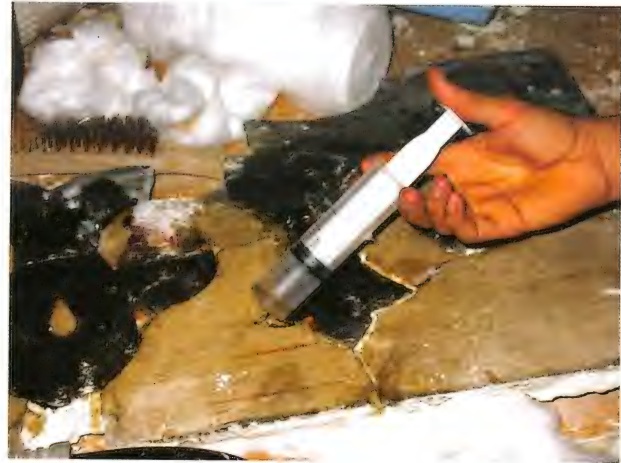
نماذج من خطوات ترميم ومعالجة العناصر الرخامية

تشبيث البلاطات الرخامية المنفصلة أو التي قاربت على الانفصال عن طريق فكها وضبط مناسيبها وإعادة تركيبها مرة أخرى

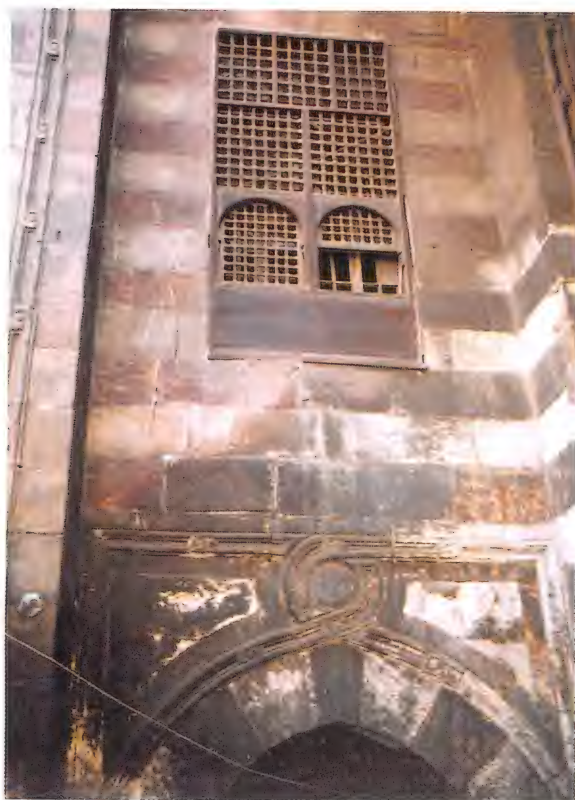
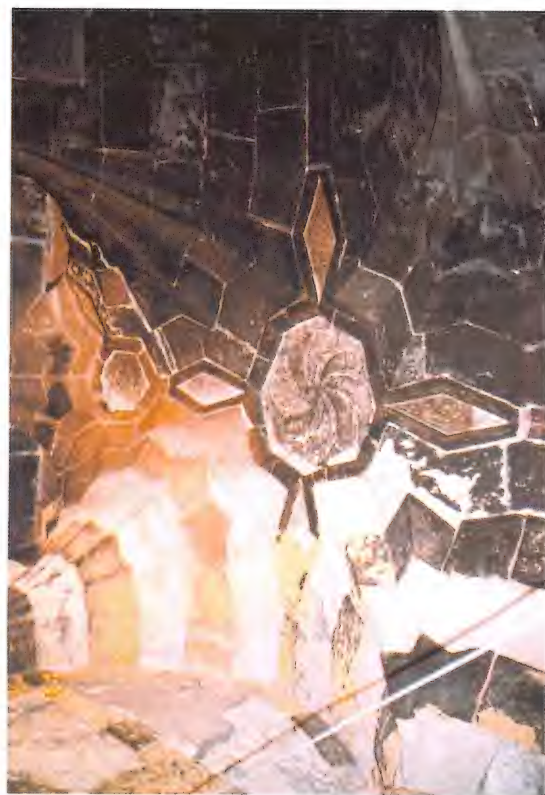
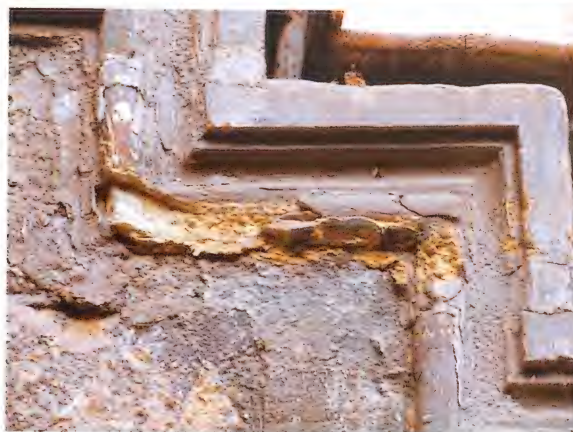
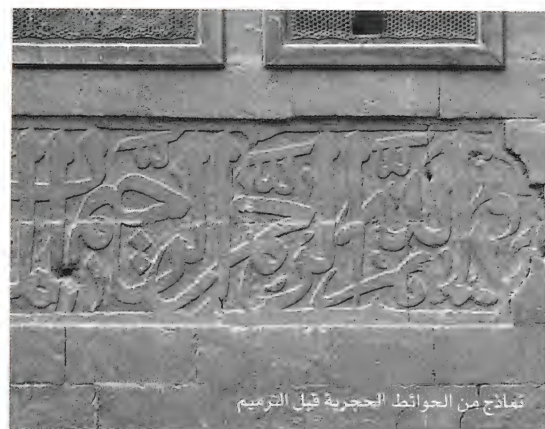
- ١- انتشار الأملاح المتكلّسة في الطبقة السفلية من الحوائط .
- ٢- وجود اتساخات السناج والأتربة المتكلّسة على سطح الحوائط .
- ٣- تآكل في أسطح الأحجار نتيجة لارتفاع منسوب المياه الأرضية .
- ٤- وجود بعض الشروخ بالحوائط الحجرية .
- ٥- تغطية بعض الحوائط بطبقات من الجير المستحدث .
- ٦- وجود طبقات من البياض الأسمنتي .

الواجهات الخارجية قبل الترميم

نماذج من الحوائط الحجرية قبل الترميم

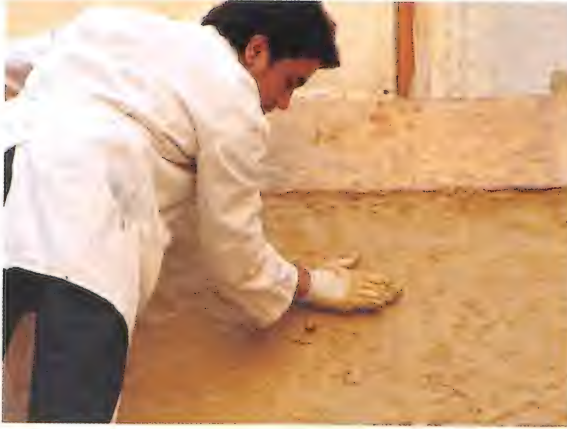
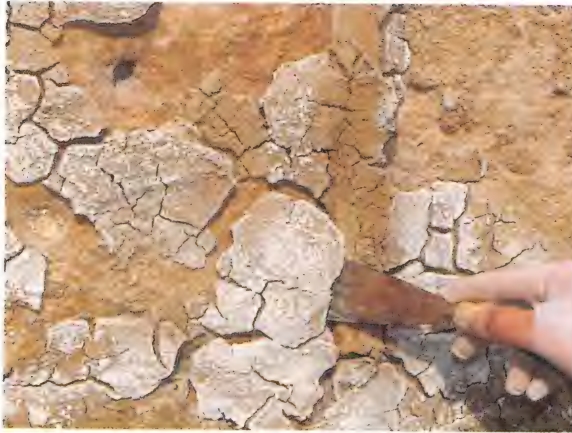
مراحل ترميم ومعالجة الأحجار

تم فيها استخدام أسلوب بثق الحبيبات لإزالة الاتساخات المتكلسة ويقع السناج من على سطح الحجر.

وذلك لإزالة الأملاح المتكلسة من على سطح الحجر وذلك بواسطة الفرر الغير حادة.

وذلك بواسطة عمل كمادة لاستخلاص الأملاح من بنية الحجر الداخلية.

٢- تنظيف الأحجار السفلية بأسلوب بثق الحبيبات وكمادات التنظيف.

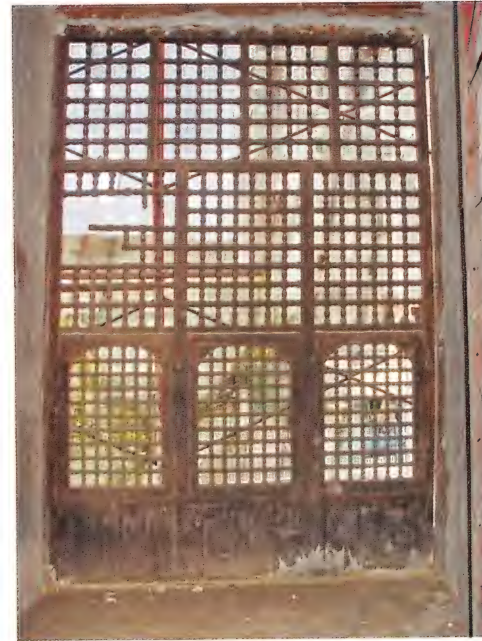
- ١- وجود طبقة من الدهانات الحديثة والتي تطمس أسطح الأخشاب تماماً.
- ٢- وجود طبقة من الأتربة والاتساخات فوق الدهان المستحدث
- ٣- انتشار الإصابات الحشرية والفطرية .
- ٤- تدهور وتآكل الأجزاء السفلية من الأبواب والشبايك وبعض ألواح التطبيق بالأسقف

أحد الأبواب وشبايك المصبغات الحجرية قبل الترميم

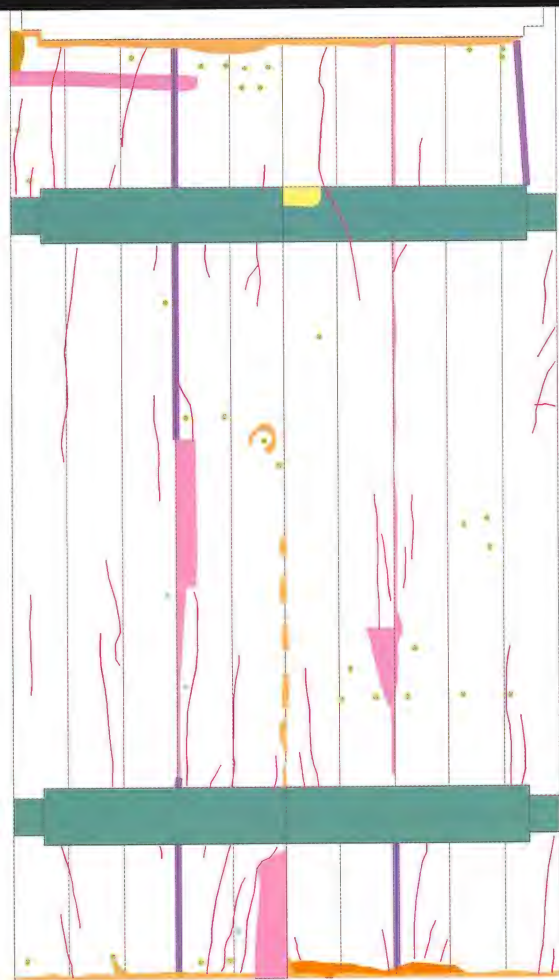
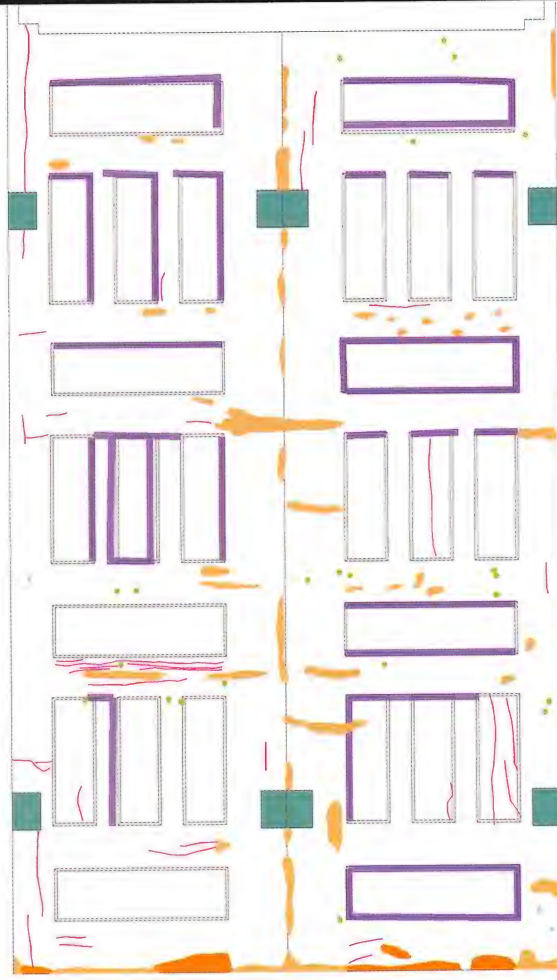
نموذج من التوثيق المعماري لأحد الأبواب الخشبية موضح عليه مظاهر التلف

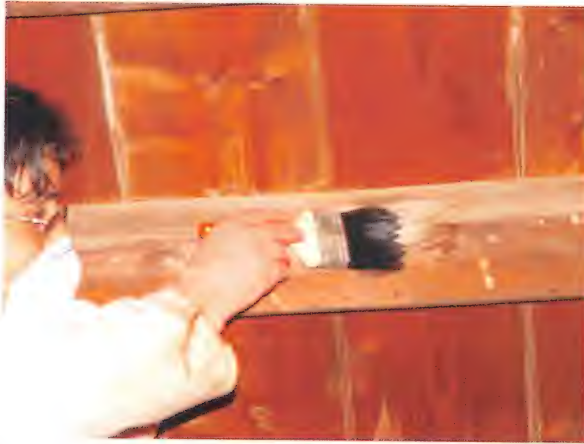
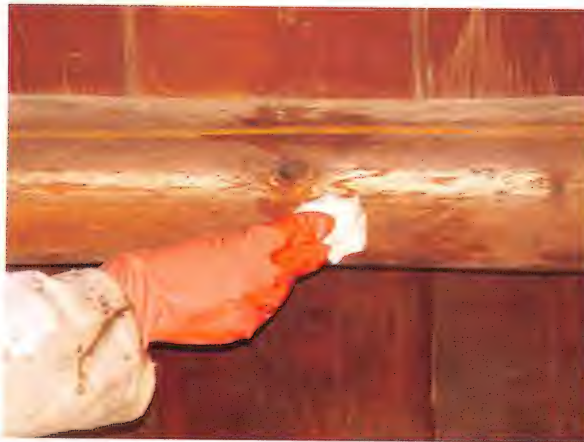
مراحل ترميم ومعالجة الأخشاب غير المزخرفة

في هذه المرحلة تتم عملية تنظيف باستخدام الهواء المضغوط وفرش الشعرا لإزالة الأتربة والاتساخات من على سطح العناصر المراد إزالة دهاناتها.

ويتم فيها استخدام مادة DimethylFormamide المذابة في ال Toluene وتتم الإزالة بالتدريج للوصول إلى السطح الخشبي الأصلي مع الحفاظ على السطح دون أي تجريح أثناء عملية الإزالة. وفي هذه المرحلة تستخدم الفرش البلاستيك والأدوات المساعدة الأخرى المسموح بها في عملية إزالة الدهانات.

وتتم هذه المرحلة بالمعاملة الفورية بالحقن بالكيماويات السامة للحشرات حيث تذاب هذه المواد في المذيبات المخصصة لذلك وتستخدم مادة التعقيم إما عن طريق المس بالفرشاة أو الحقن أو الرش بناء على توصية المعامل المتخصصة.

إعادة تثبيت الأجزاء الخشبية غير المثبتة المفصولة بجميع الأسقف الخشبية وملحقاتها، وذلك باستخدام المسامير السناري وغراء مناسب لعملية إعادة التثبيت والمحافظة على هذه الأجزاء الأثرية كما تم استكمال الأجزاء الناقصة واستبدال التالفة بنفس نوعية الأخشاب الأثرية.

وهي الدهان المناسب لكون هذه الأسقف والشبابيك والأبواب أثرية واختيار درجة اللون المناسب.

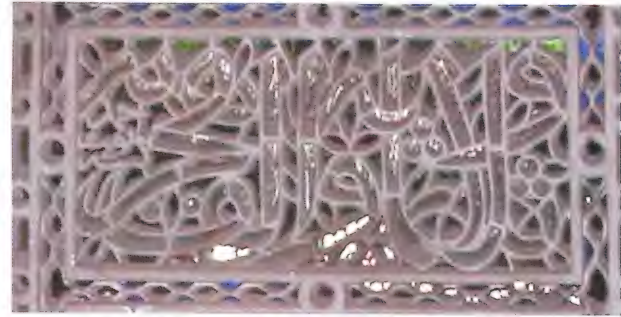
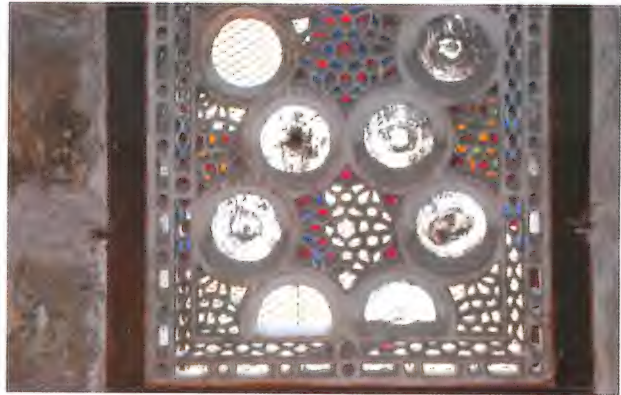
- ١ . وجود طبقة من الأتربة والاتساخات .
- ٢ . وجود فقد في بعض أجزاء من الشباييك .
- ٣ . وجود فقد في الزجاج المعشق .
- ٤ . تراكم طبقات من السناج والاتساخات والبقع .
- ٥ . وجود تآكل في أوجه الشباييك .
- ٦ . انتشار بعض الشروخ السطحية والنافذة
- ٧ . استكمال بعض الأجزاء المفقودة بطريقة خاطئة

نماذج من الشباييك الجصية قبل الترميم

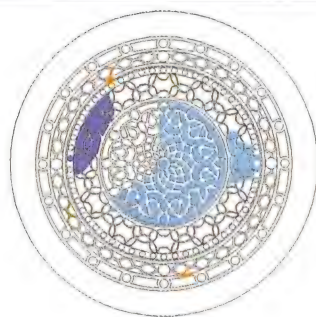
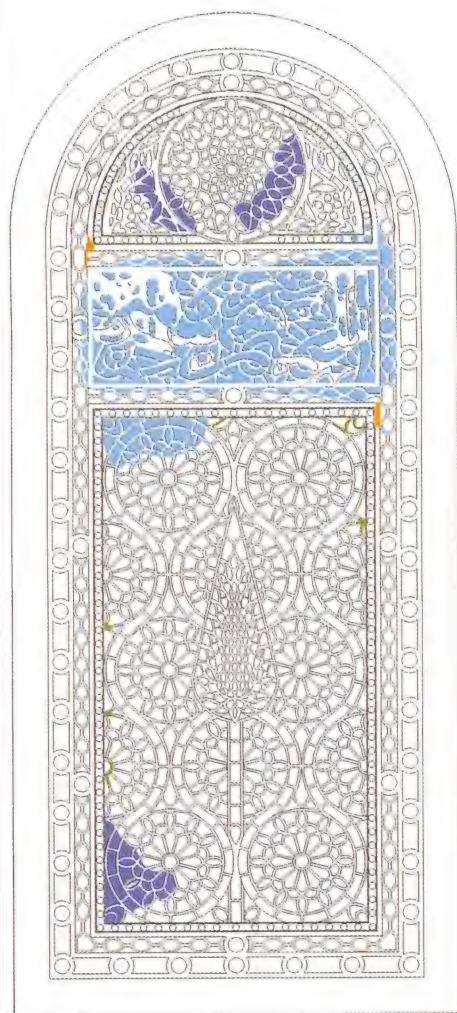
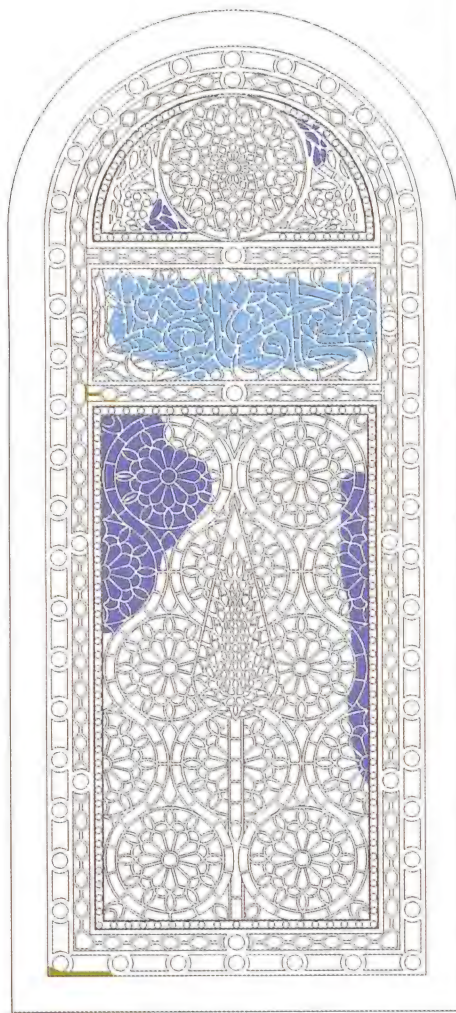
أجزاء مفقودة	■
زجاج مكسور	■
زجاج مفقود	■
تآكل	■

قبل بدء مراحل المعالجة تم الانتهاء من التوثيق الفوتوغرافي والمعماري موقعاً عليه مظاهر التلف أعقب ذلك إجراء التحاليل والفحوص العلمية وبعد ذلك بدأت مراحل المعالجة المتمثلة في :

التنظيف الميكانيكي وذلك بإزالة الأتربة والاتساخات العالقة بالشبابيك حيث استخدمت الفرش والمشارط والفرر للمساعدة في إزالة التكدسات الطينية

التنظيف الكيميائي وتم عن طريق عمل كمادة لإزالة الاتساخات شديدة الارتباط بسطح الجص وتتكون من بيكرينات الصوديوم + بيكرينات أمونيوم + $CMC + EDTA$ كما استخدم الكحول الإيثيلي مع الماء في إزالة بعض البقع .

مرحلة التقوية حيث تم تقوية الأجزاء الضعيفة والمتدهورة التي حدث تاكل لأسطحها وذلك باستخدام مواد مقوية ملائمة لطبيعة مادة الجبس مع الاستعانة بمادة طاردة للماء .

استكمال الأجزاء الناقصة حيث تم ذلك باستخدام جبس التشكيل .
استكمال الزجاج الملون المفقود بنفس تشكيل ونوعية الزجاج الأصلي .

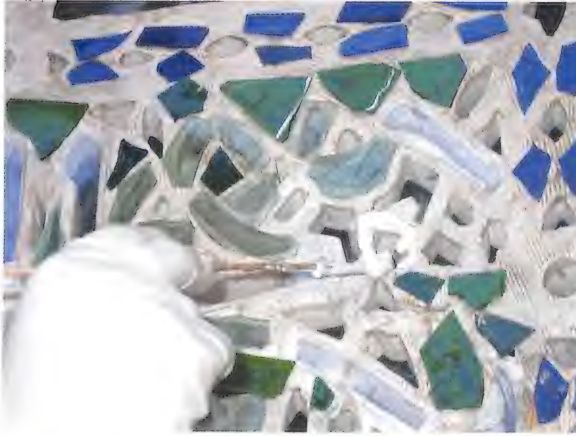
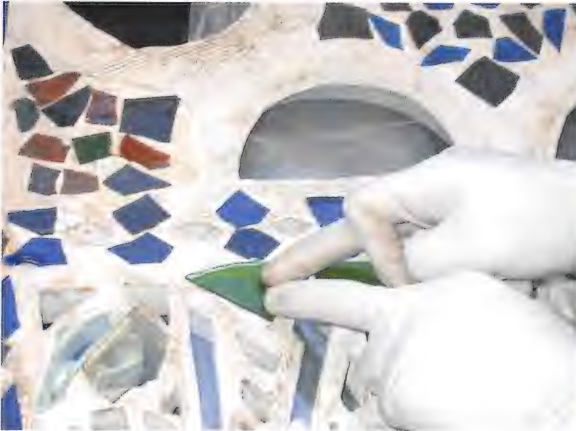
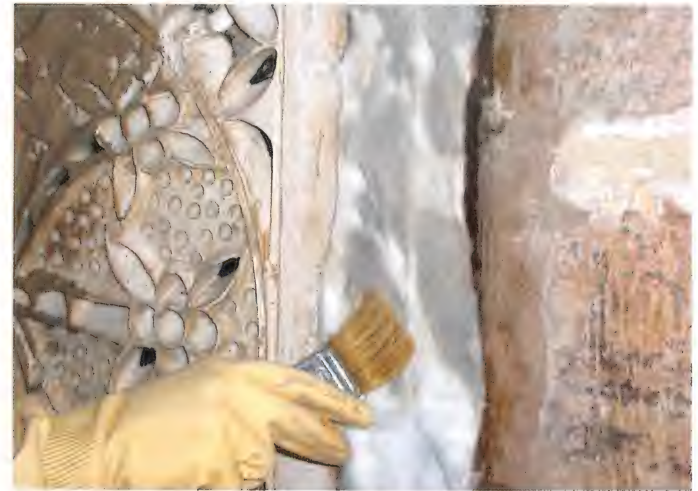
خطوات الترميم ومعالجة الشبابيك الجصية
